# Bagna Rozwarowskie

Projekt LIFE  
Ochrona wodniczki  
w Polsce i Niemczech

# Bagna Rozwarowskie zarządzanie siedliskiem w roku 2007

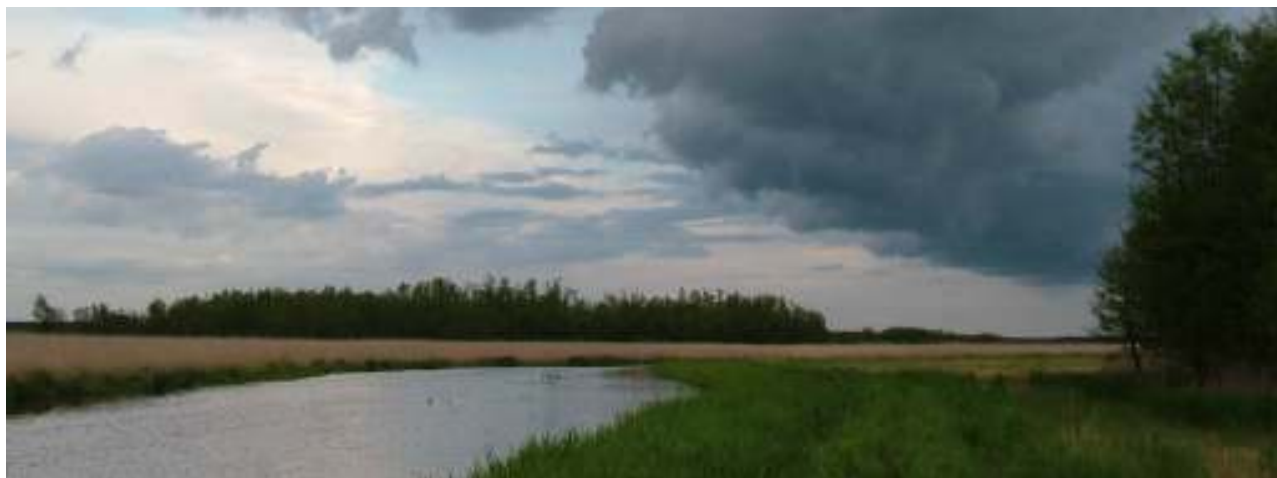
## 1. Punkty monitoringu hydrologicznego (F8)

Wybrano 5 lokalizacji piezometrów i zamontowano 5 automatycznych mierników poziomu wody

Problem-niwelacja rzędnych piezometrów niemożliwa ze względu na wysokość trzciny - wykonanie dopiero w okresie koszenia trzciny

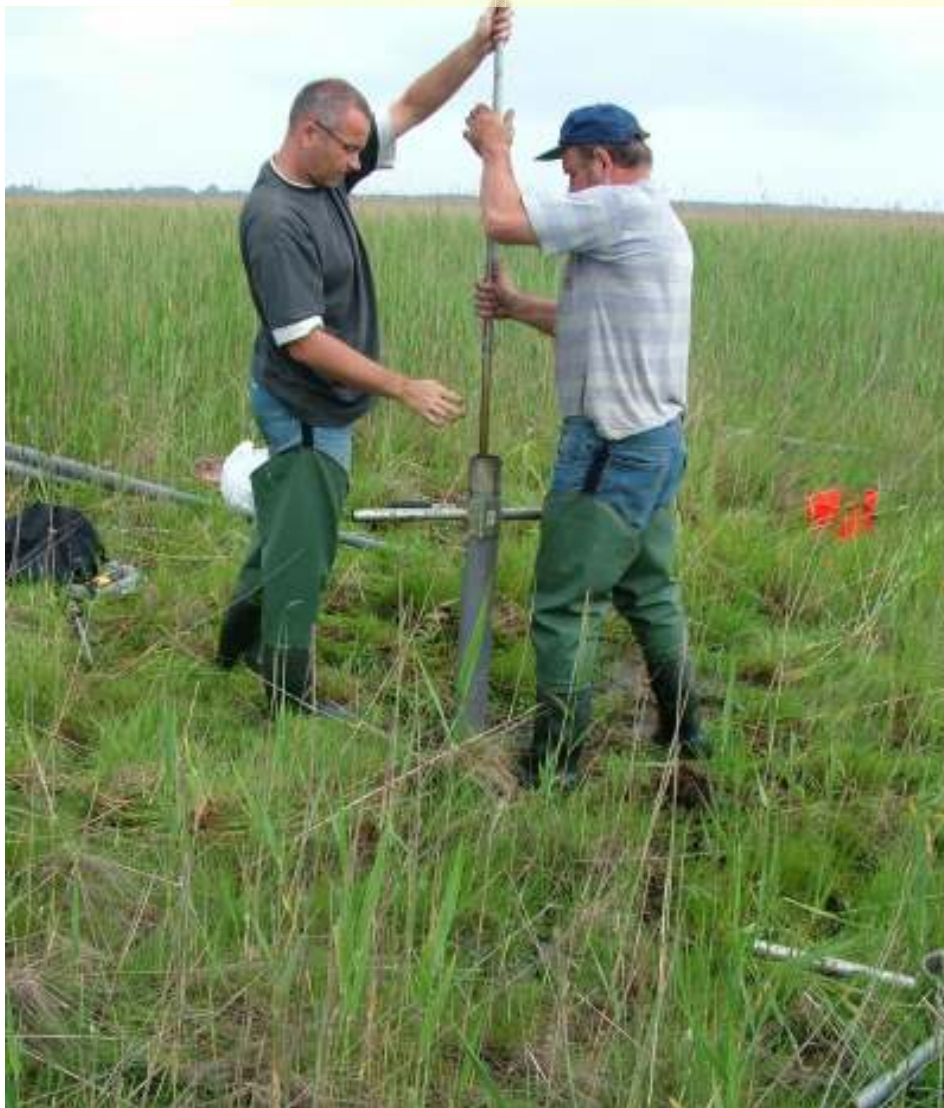
Ręczne wiercenie piezometru

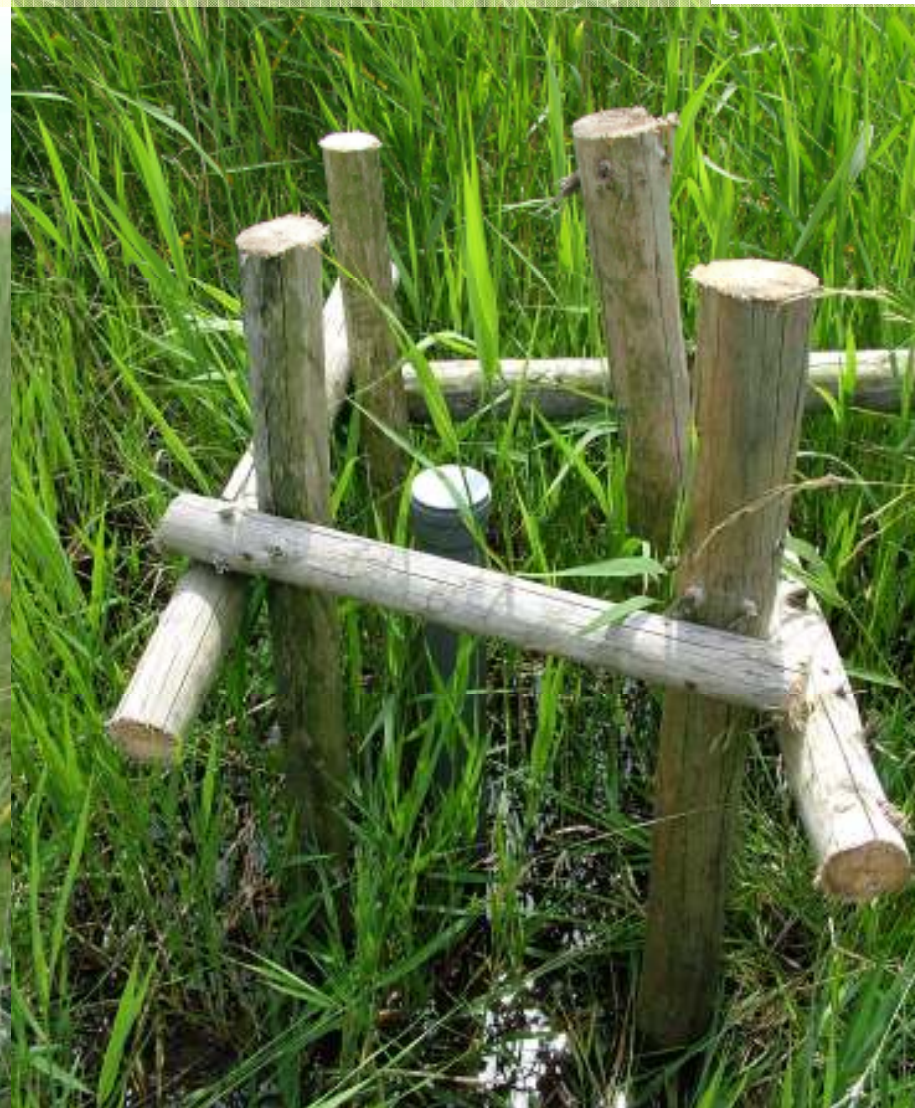
Piezometr z ostoną

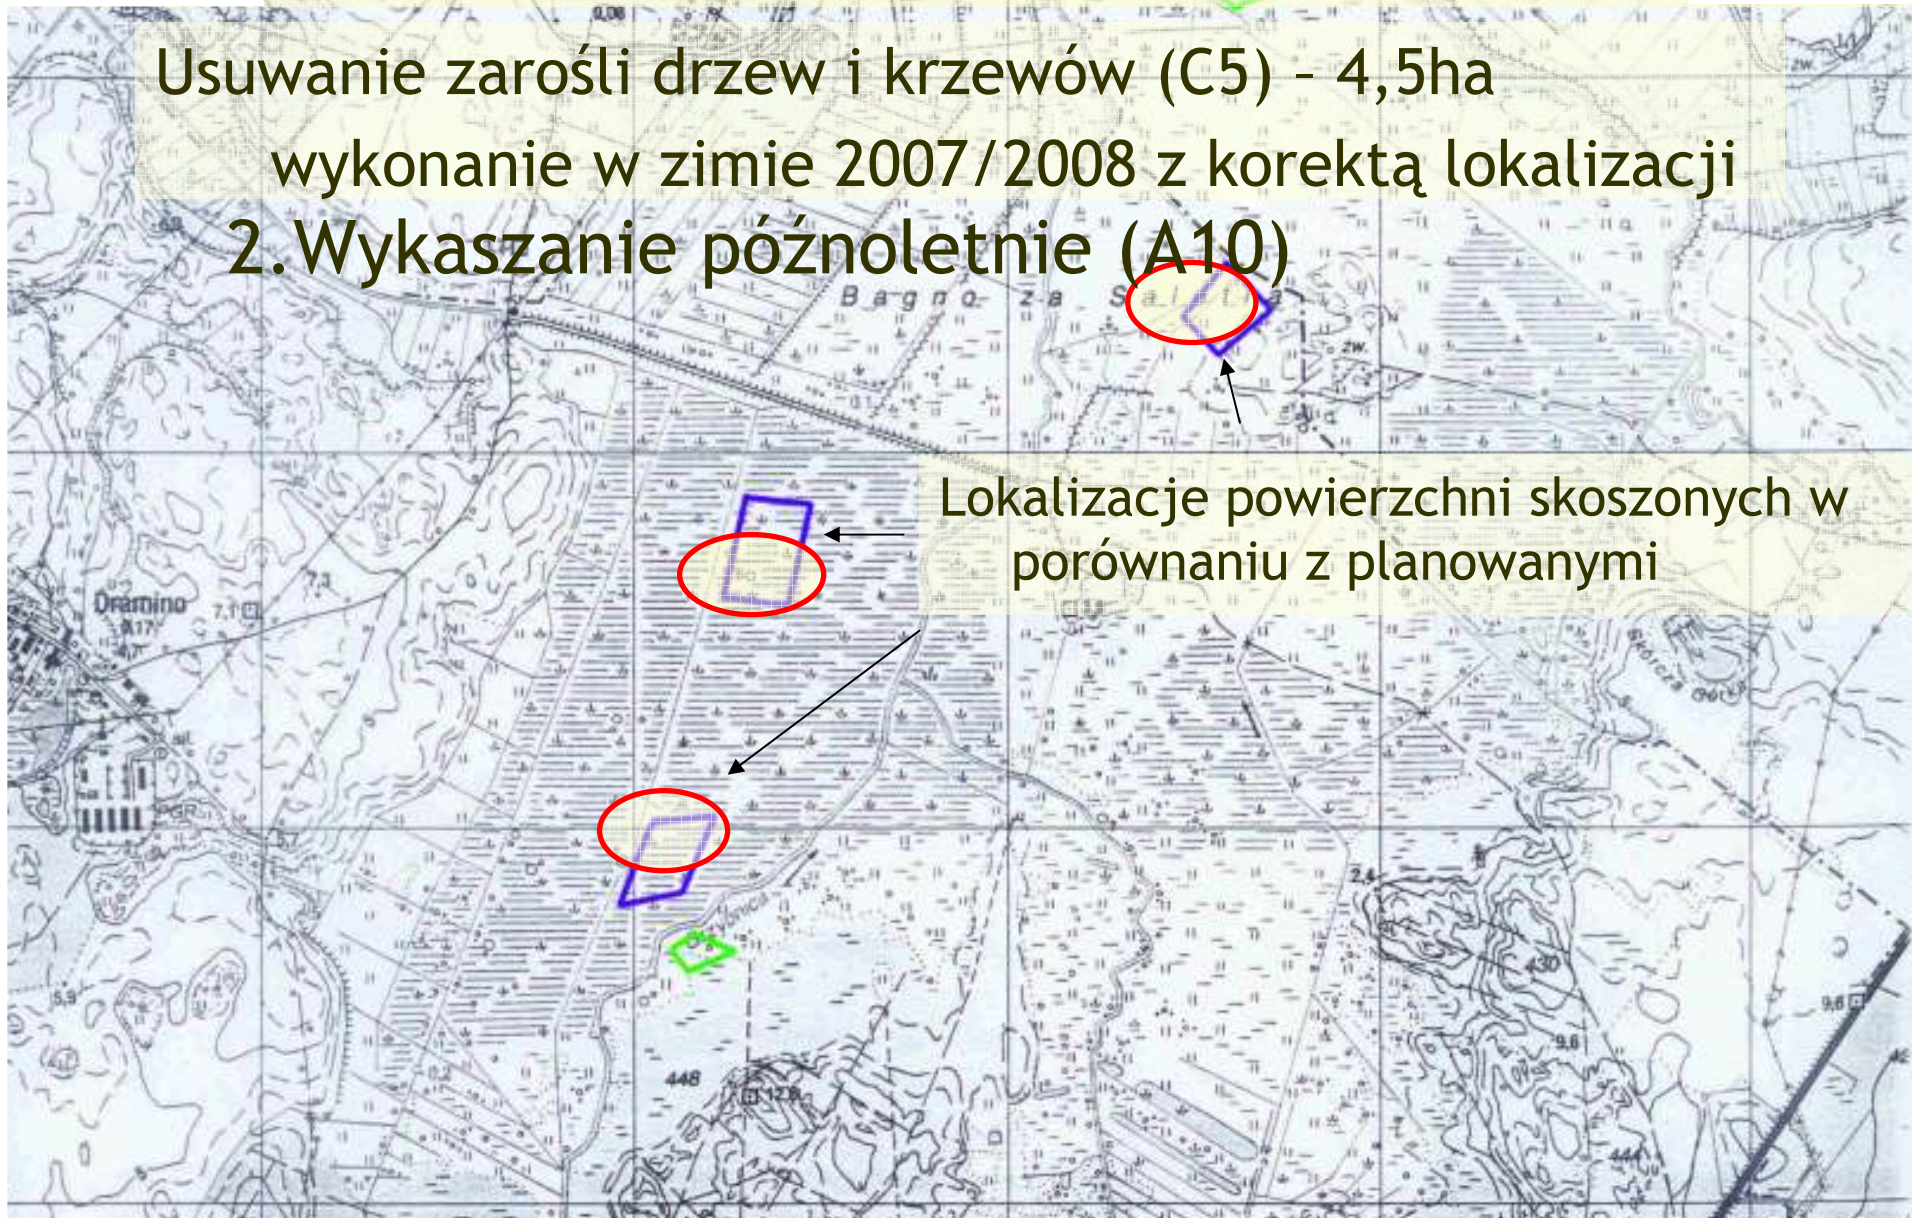
Lokalizacje powierzchni skoszonych w  
porównaniu z planowanymi

W okresie 25.08-25.09 wykoszono 15 ha z usunięciem biomasy

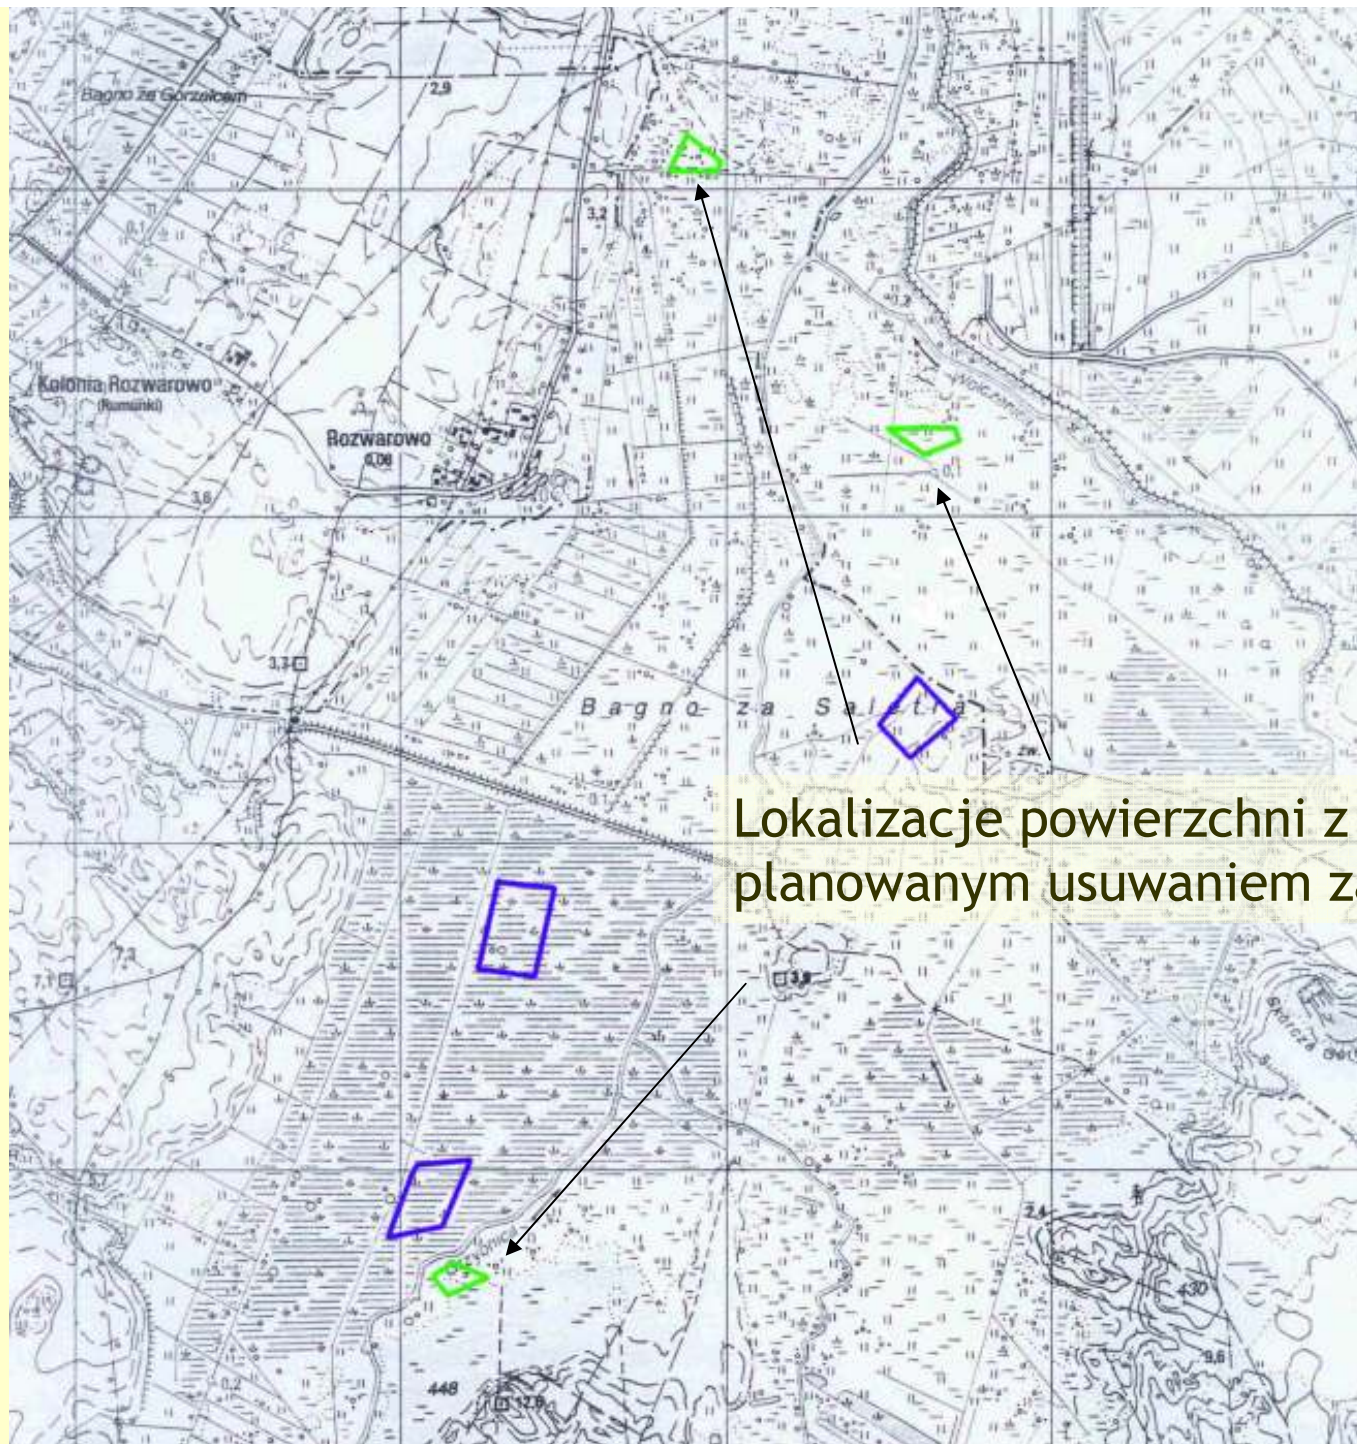
Lokalizacje powierzchni z planowanym usuwaniem zarośli

Usuwanie zarośli drzew i krzewów (C5) - 4,5ha  
wykonanie w zimie 2007/2008 z korektą lokalizacji  
2. Wykaszanie późnoletnie (A10)
